# Risikoanalyse

av glasskledninger over områder  
hvor personer kan oppholde seg

Tekst: **Nils Landa**  
Teknisk leder Bolseth Glass.  
Medlem av komite SN/K 228  
for NS3510 og TC250/SC11  
for Eurokode glass.

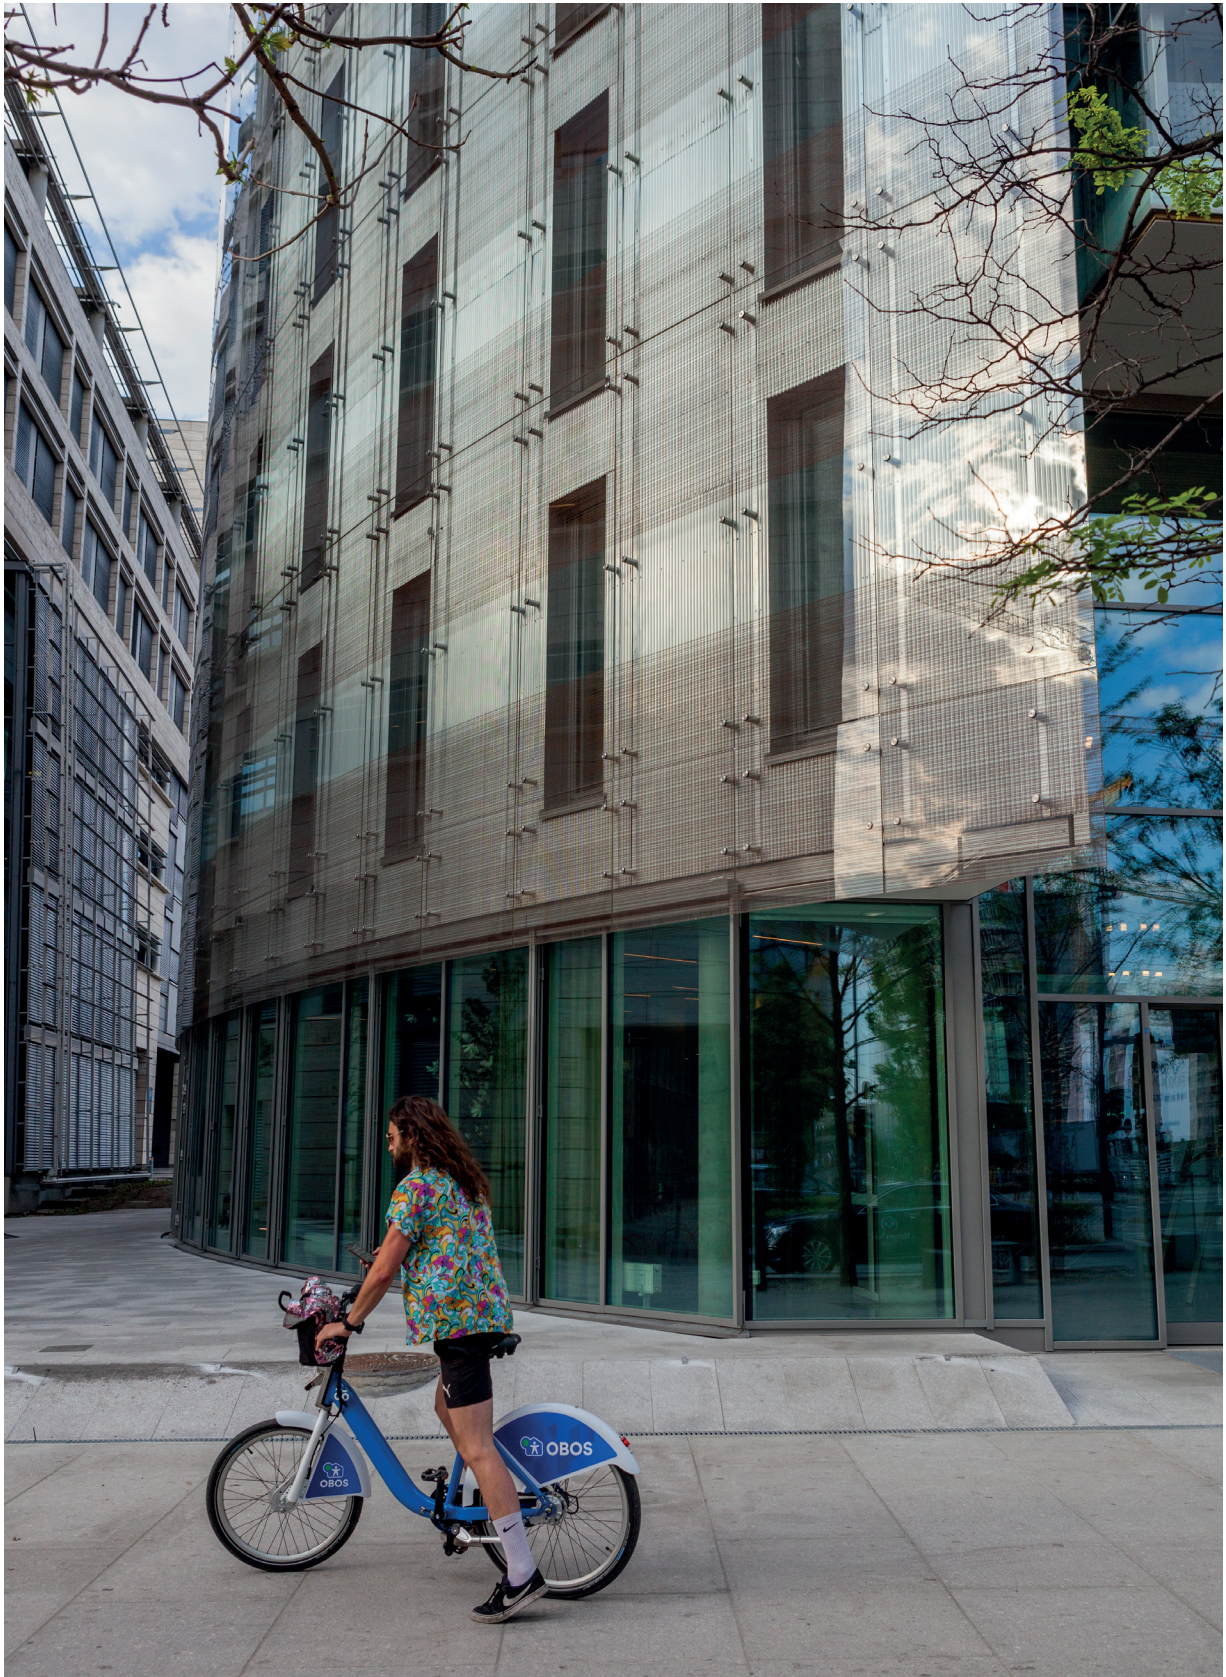
Boltefestet glasskledning i moderne fasader. © Glass&Fasade/Adam Stirling

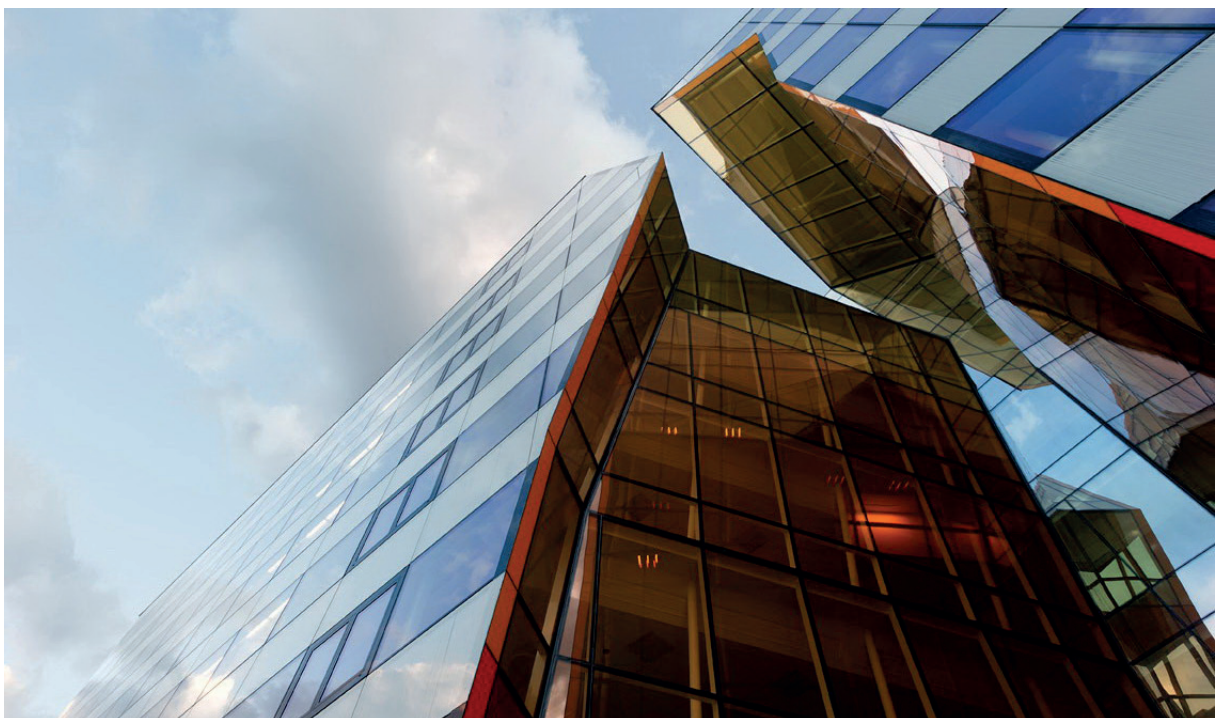
Et eksempel på glass med store krav til korrekt montering. Kontorbygget i Kista utenfor Stockholm har også fugete, «hengende» glass mekanisk sikret med punktfester. © Schüco International KG.

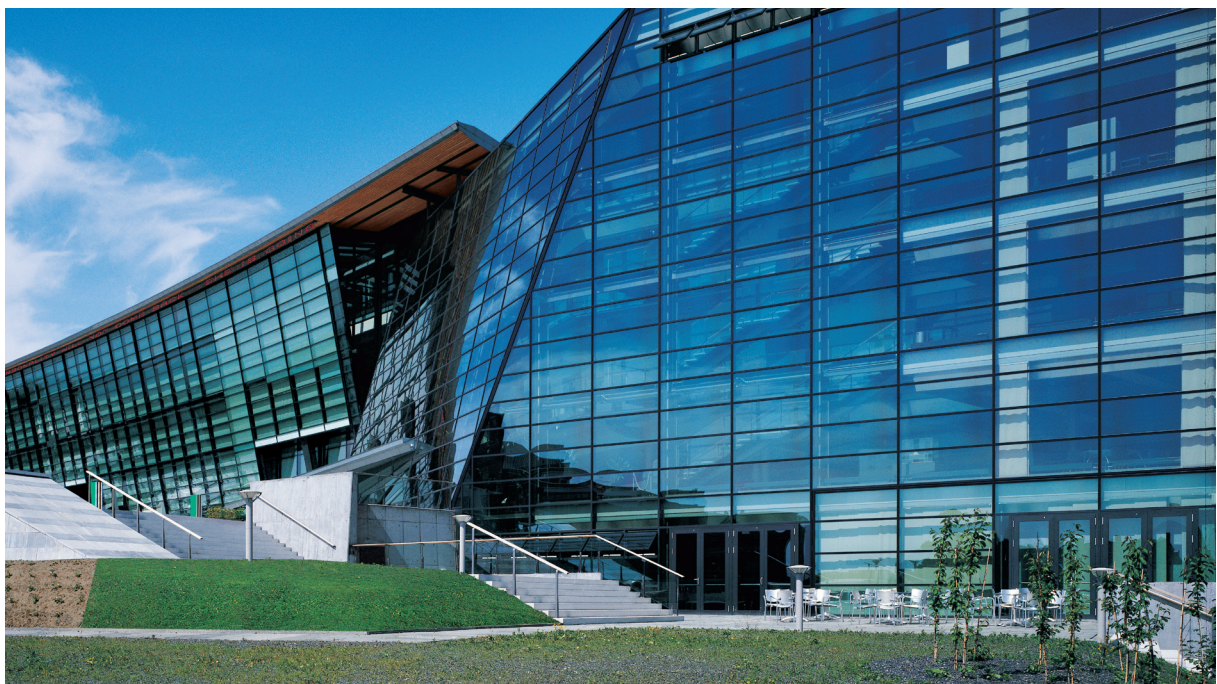
Foran glassfasaden på Telenor's hovedkontor på Fornebu er store områder tilgjengelige for publikum. Ved prosjektering er det viktig å vurdere både sannsynligheten for glassbrudd og konsekvenser av nedfall av glass. © Schüco International KG
